2019 年度 大規模災害対策に関する現地調査

『台湾における大規模地震災害による被害とその対策に関する現地調査』

2019年12月6～9日

特定非営利活動法人 大規模災害対策研究機構（CDR）

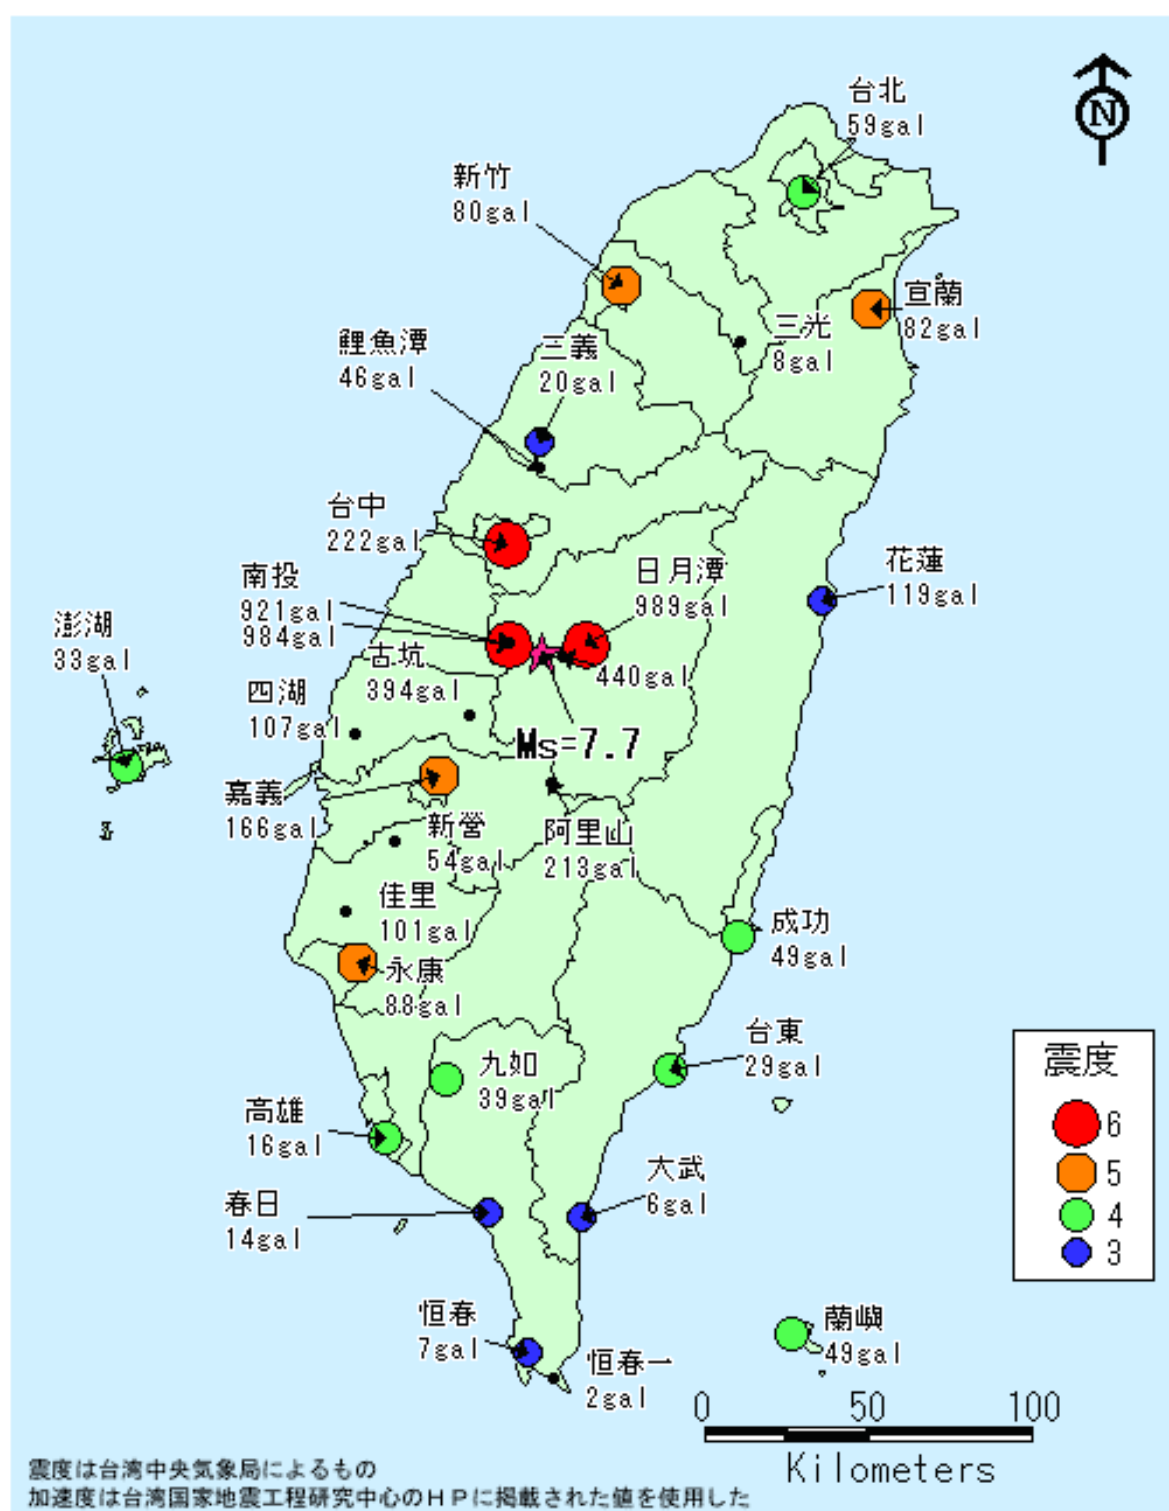
インターネット上で公表された観測最大加速度、震度分布を次頁に示した。水平最大加速度は、震源から約10kmの南投(Nantou)で観測された約1gである。この加速度は、兵庫県南部地震の際に神戸で観測された0.83g※よりも大きく、コジャエリ地震の際の最大加速度0.41gの倍以上の強烈な加速度である。

台湾の震度階は、日本の震度階から震度7を取り除いたもの（ただし、震度5、6は強弱に分かれていない）と同じである。台湾での震度は日本と同じように中央気象局から発表されており、南投県の名間（南投市の南方）と観光名所の日月潭および台中県の台中市で震度6が報告されている。首都の台北市では震度4だった。

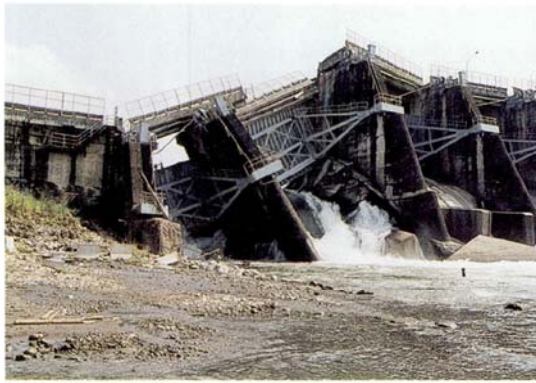
写真-9 地震断層の変位(左右で8～9mの比高)によりせん断破壊した石岡ダム

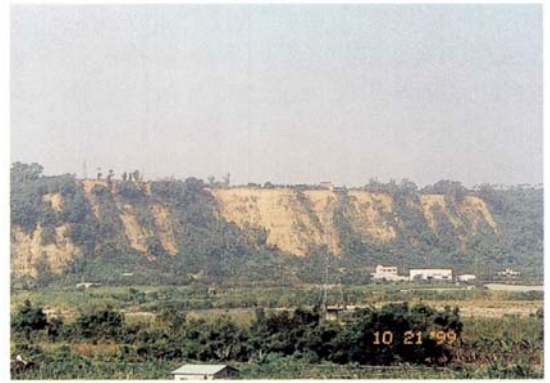
写真-13 東勢対岸の段丘崖の崩壊

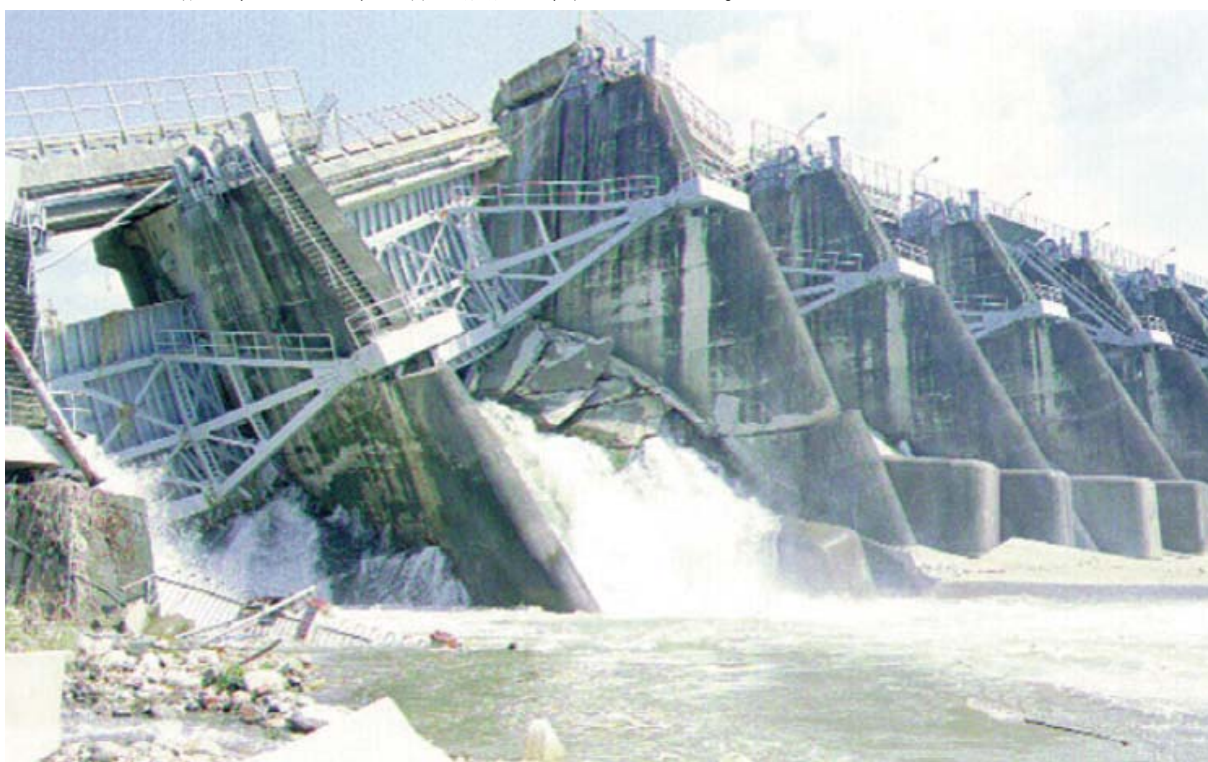
- ・ 石岡ダムは、台中市の北に位置する豊原市を流れる大甲溪の河口から約 25km に位置し、給水、工業用・農業用水などに供する多目的ダムで、長さ 357m の重力式コンクリートダムであり、18 門の洪水吐ゲートと 2 門の排砂ゲートを備えており、1977 年に完成した。このあたりは車籠埔断層の北端に近く、地震断層の食違いにより、ダム本体の右岸側には約 7.5m の段差が生じたほか、左岸にある取水トンネルも約 3.5m の段差によって破壊され、そこから水が流出して、ダムとしての機能が失われた。
- ・ 石岡ダムの復旧は、下流に副ダムを施工し、浸食に対するダムの安全を確保するとともに、右岸側の破損した 2 門の取水ゲート部分はそのままとし、上流側に築堤盛土しダム内の水が流出するのを防いだ。その築堤盛土の場所には、921 地震の記念モニュメントを設置するとともに、破損したゲートを見学することができるようにした。さらに、石岡ダムと同じように被災した 2 つの橋梁、卑豊橋（下流）と長庚橋（上流）をサイクリングロードで結び、この地域全体を震災公園としている。

被災当時の石岡ダム

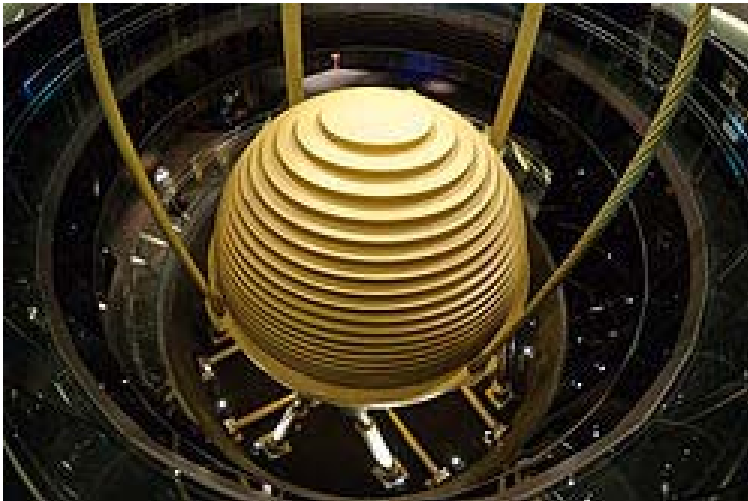
- ・ 地上 101 階建てで、高さは 509.2m、地下は 5 階までである。
- ・ 7 年間の工期を経て、2004 年に世界一の超高層建築物として竣工した。施工は熊谷組を中心とした JV により行われ、総工費は約 600 億円。
- ・ 509.2 メートルという高さは 2007 年 7 月にブルジュ・ハリファに抜かれるまでは、完成建築物としては世界一高いものだった。
- ・ 全面ガラス張りの近代的建築ながら、輪郭は伝統的な宝塔と竹の節がイメージされている。また、環境設計や安全を踏まえ設計された。例えば、この外面のガラスは 8 トントラックが乗っても耐え得るほどの強靱さをほこり、さらに、紫外線や熱量を 2/3 カットする性能を持ち併せ、内部が暖まるのを防ぎ冷暖房を効きやすくしている。
- ・ 杭は 8 本の巨大な柱で、支持層（岩盤）の下 30 メートルまでしっかり打ち込まれている。風による振動を緩和するために、巨大な TMD（チューンドマスダンパー）が建物上部に設置されている。

- ・ このレベルの超高層建造物では、地震よりも風圧による振動の方が遥かに考慮すべき制振対策となる。特に台湾は大型台風が頻繁に直撃する気候のため、暴風対策には非常に力をいれた設計になっている。
- ・ 87 階から 92 階の中央部の吹き抜け空間に、風による振動を緩和する目的のみで巨大な TMD（チューンドマスダンパー）が設置されている。マスダンパー全体の重量は 660 トン、最大一枚あたり直径 5.5 メートル、厚さ 12.5 センチメートルの輪切りの鋼板を、41 層を重ね溶接して球状にし、92 階から長さ 42 メートル、4 本ごとに束ねられている太さ直径 9 センチメートルのケーブル計 16 本で吊っている。そしてこのマスダンパーの効果で、理論上は風力による振動を最大 40%抑制できる。
