平成 24 年度 大規模災害現地調査

— 東京湾沿岸地域における地震・津波防災対策の現状調査 —

平成 2 5 年 3 月

特定非営利活動法人 大規模災害対策研究機構（CDR）

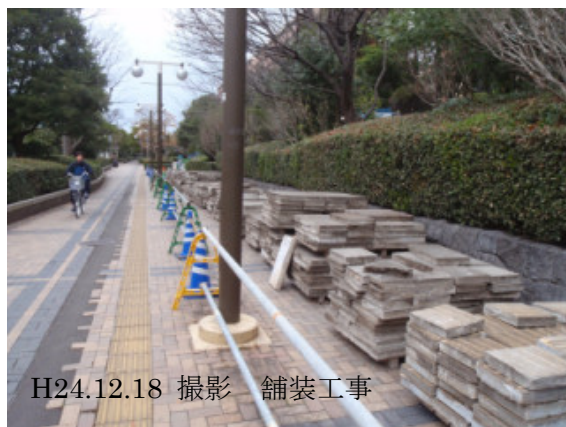
今回の視察では、東北地方太平洋沖地震が発生してから 1 年 9 ヶ月後の 2012 年 12 月 18 日に千葉県浦安地区を訪れた。液状化の痕跡は、かなり復旧されているものの、未だに、路面の波打ち、盛土のはらみだし、マンホールの浮き上がりなどを観察することができた。

H24.12.18 撮影 舗装工事

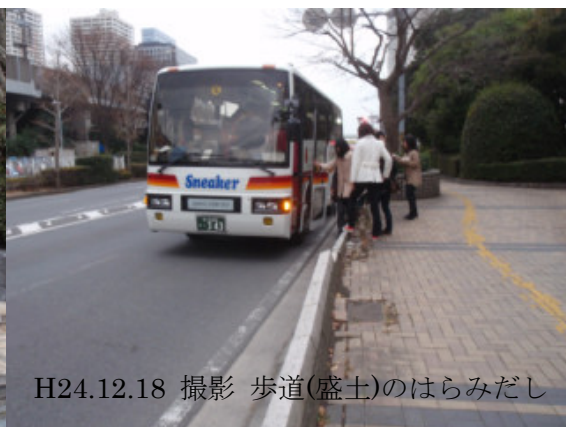
H24.12.18 撮影 歩道(盛土)のはらみだし

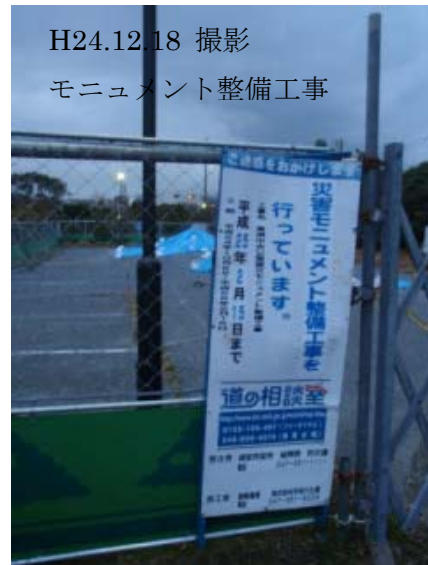
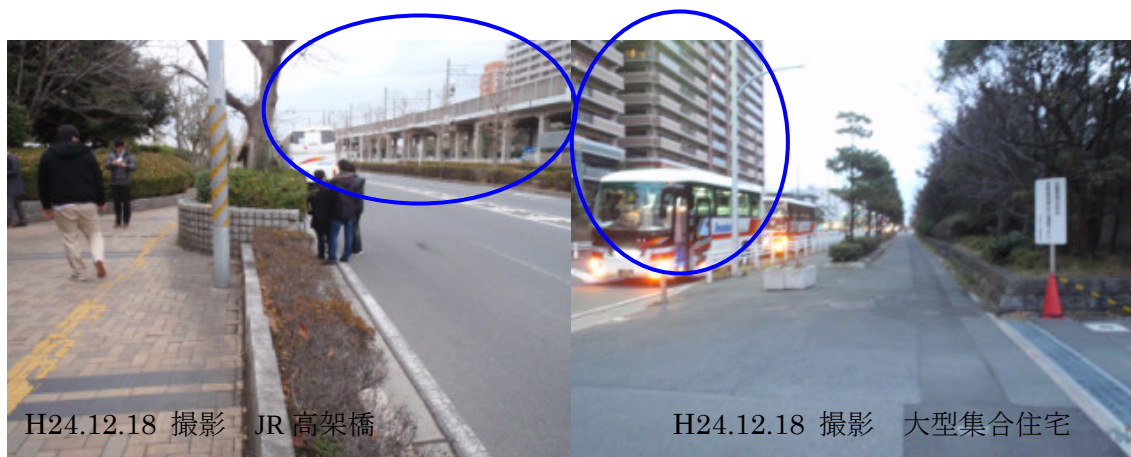
一方、JR の高架橋や大型マンションなどは、深刻な被害を受けていないものも多く見られた。JR の高架橋や大型マンションなどでは、埋め立て層より深部の強固な地盤まで基礎を構築し、強固な地盤によって支持されていることが多いために、埋め立て地盤が変状することの影響を受けにくいものと考えられる。これに比べて、一般家屋(木造建築物)では、たいてい造成された埋立地の地盤上に比較的簡易な基礎を作って建設されるため、直接的に地盤変状の影響を受けてしまう可能性が高い。

H24.12.18 撮影 JR 高架橋

H24.12.18 撮影 大型集合住宅

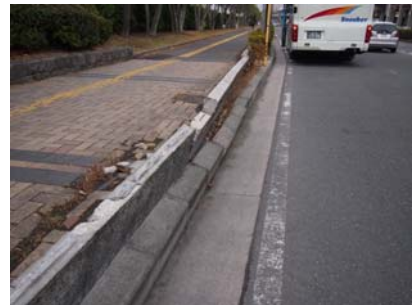
写真 1 新浦安駅周辺（2012 年 12 月 18 日撮影）

震災から約 1 年 9 ヶ月後の浦安市を調査したが、未だに歩道や地面の変形等については残ったままであった（写真 1 参照）。新浦安駅から少し離れた場所の車道では修復工事を行っていたのが目についた。マンホールの浮上についても所々見られた。これ程の年月が経っても痕跡が残っていることが被害の大きさを物語っている。しかし、住宅被害に関しては、2011 年 5 月に個人的に調査した際と比較すると、外観からは被害の痕跡をほとんど確認できなかったため、住宅の再建はある程度進んだことが想定される。

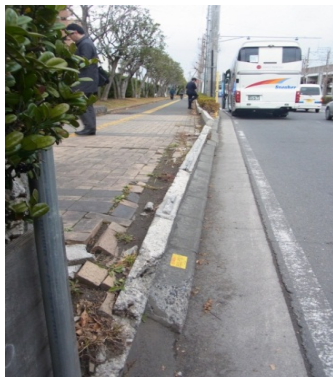
写真1 液状化により、歩道が傾いている様子

液状化により、写真1のような一部が傾いている歩道が発生したり、公園における沈下等による地表の変形がいたるところに発生していた。その被害発生範囲の広さから、千葉県の広範囲にわたる液状化に対する脆弱性を目で見えて感じる事となった。その他にも、その被害の大きさから、立ち入り禁止になる場所も発生していた。

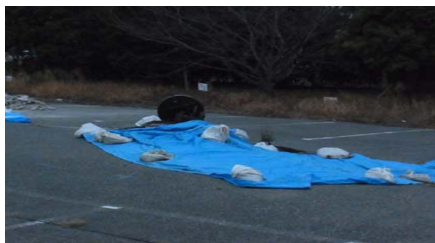
写真2 マンホールの浮上

写真2は、立ち入り禁止箇所になっている場所の一部である。今回の地震による被害では、マンホールの浮上という現象も発生した。このような場所が、手つかずの状態でおかれている事に驚いた。さらにこのような浮上したマンホールが、ある程度人の通る通行可能な歩道においても数か所存在していたのである。震災が発生してから1年9か月が経過していたが、いまだにこのような状態が多く残っていることで、復旧に着手することの困難さを感じた。

今回の調査から、液状化被害を軽減するためには、地盤の強化が重要になってくる。特にマンホールが被害を受けると、上下水道が寸断されてしまうので、液状化以外のさらなる被害拡大につながってくる。道路の沈下や隆起の対策に先行して、上下水道やマンホールの強化を優先していくべきであると感じた。

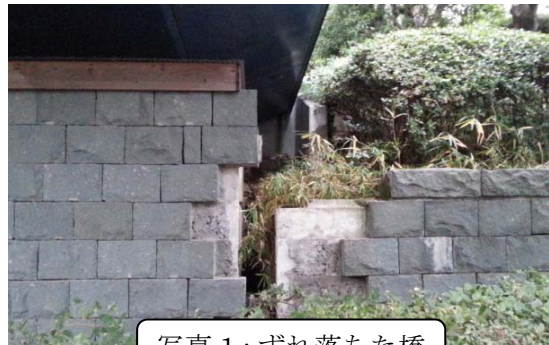
千葉県浦安市は、震災時にテーマパークの液状化が大きく取り上げられた。また、マンホールが道路から上に出ている被害が私の記憶の中で非常に強かった。しかし、最も衝撃的であったことは、基礎部分が大きくずれたことによって、歩道橋がずれ落ちていたことである。1m 以上のずれはあったであろう。もし基礎部分が歩道橋の重量に耐えることができず、歩道橋が道路上に落ちていたら、甚大な被害が発生していた可能性がある。震災から1年9カ月が経過し、復旧工事は順調に進んでいるように見えた。しかし、この周囲には、地震によって剥がれ落ちている花壇のコンクリート、でこぼこのままになっている地面のタイルが残っており、地震・液状化の威力を感じさせられた。

写真1: ずれ落ちた橋

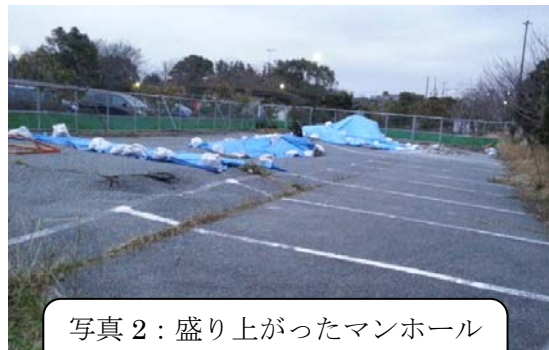
写真2のとおり、防火水槽と付随するマンホールが、道路内で1mほど上に浮き上がっている場所があった。まるで何か大きなものが道路の下を通った跡のようであった。また、ガードレールが真っ直ぐでなく波打っていたものもあり、地盤沈下している道路が数多くあった。ここには、100m<sup>3</sup>の飲料水兼用型の耐震性貯水槽があった。この貯水槽は東日本大震災が起こった際に、被害を受けながらも利用されたことであろう。側には大きな公園があり、地震発災の際には近隣の住民の避難場所として活用されたと推測される。

写真2: 盛り上がったマンホール  
浮き上がった駐車場

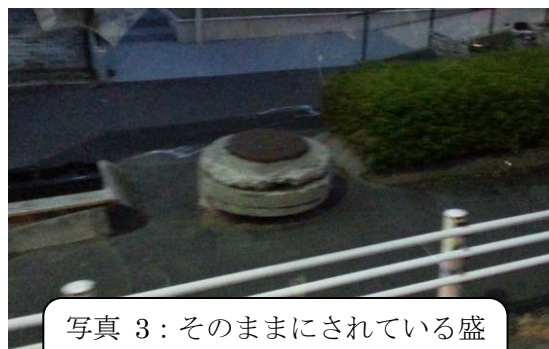
写真3: そのままにされている盛り  
上がったマンホール

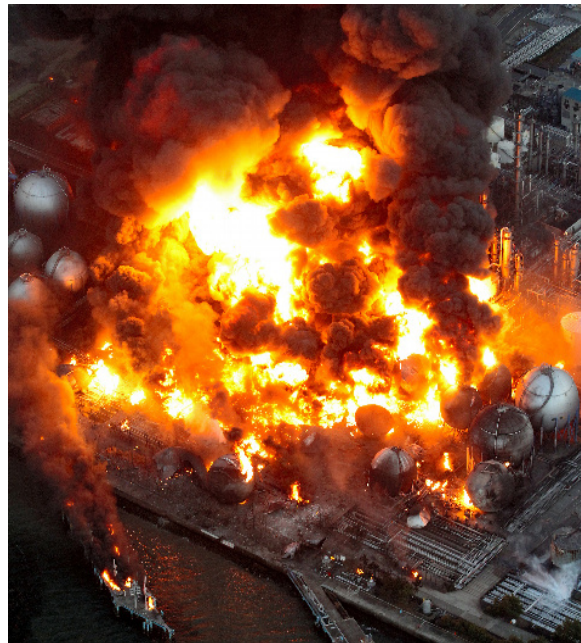
球形のタンクなどに次々と燃える「コスモ石油千葉製油所」11 日午後 5 時 36 分、  
千葉縣市原市、朝日新聞社ヘリから、矢木隆晴氏が撮影。

事象としては満水状態の L P G タンクの支柱筋交い（ブレース）の破断からタンク支

柱が座屈し、タンク本体が倒壊大量の LPG が漏洩し、拡散した LPG が着火して火災・爆発。

震災時は同社の点検期間中でタンクを満水状態にする為、支柱の筋交いが破断の原因として、内容物の重量が通常の 2 倍であり、地震による設計荷重を大きく超える荷重が作用して破断。

今回の地震の特徴は加速度としては、耐震設計基準の範囲内であったが、地震動の継続時間が過去の地震と比べて 4～10 倍程度長かった事が原因と推察されている。

上記事故調査において、タンク満水時の潜在リスク、周辺配管の可とう性・独立性、連絡・保安体制の不十分な面を改善する取組みを強化されとの事だったが、果たしてそれだけでいいのか。昨年 12 月に発生した山梨県の笹子トンネル崩落事故があったように、現存するコンビナートが 40 年以上の年月を経て老朽化が進んでいる。

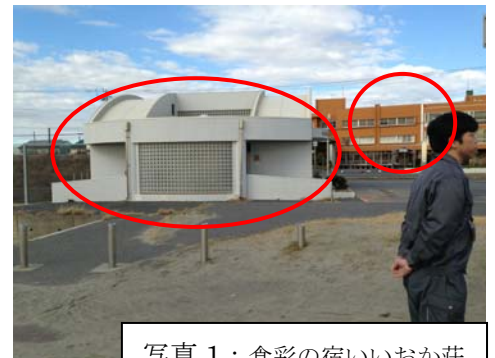
写真 1：食彩の宿いいおか荘

現在の食彩の宿いいおか荘の姿は写真 1、写真 2 のような状況になっている。しかし、被災時は写真 3 のような状態になった。写真ではわかりづらいが、いいおか荘の 1 階部分は完全に浸水し、現在も営業を停止している。

今後、必要な対策としては、高台の設置であると考えます。私が海岸を訪れたときに感じたことは海岸から道路までが体感で 150～200m くらいあると感じたが、その間には何もなかった。この間に津波が来た際に被害を軽減できるようなシステムが必要であると考えた。また、いいおか荘の 1 階にまで浸水しているので、道路の機能も失われた。道路までの浸水を軽減するために、木を植えるなどの方法を取ることで道路の機能の停止を防ぐことも重要であると考えます。

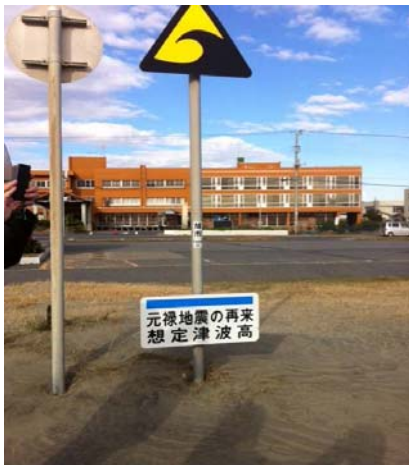
\* 元禄地震の再来とされる想定津波高

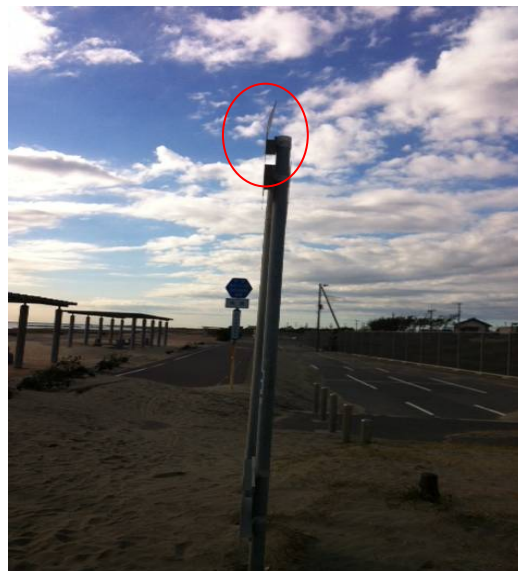
海岸の視察において、襲来した津波の痕跡を実際に目にしたことは、津波の恐ろしさ、巨大さをまざまざと感じさせた。特に、先の曲がった標識を見た時には、津波が目前にあるような恐怖を覚えた。

\* 看板上部が津波で曲がっている。

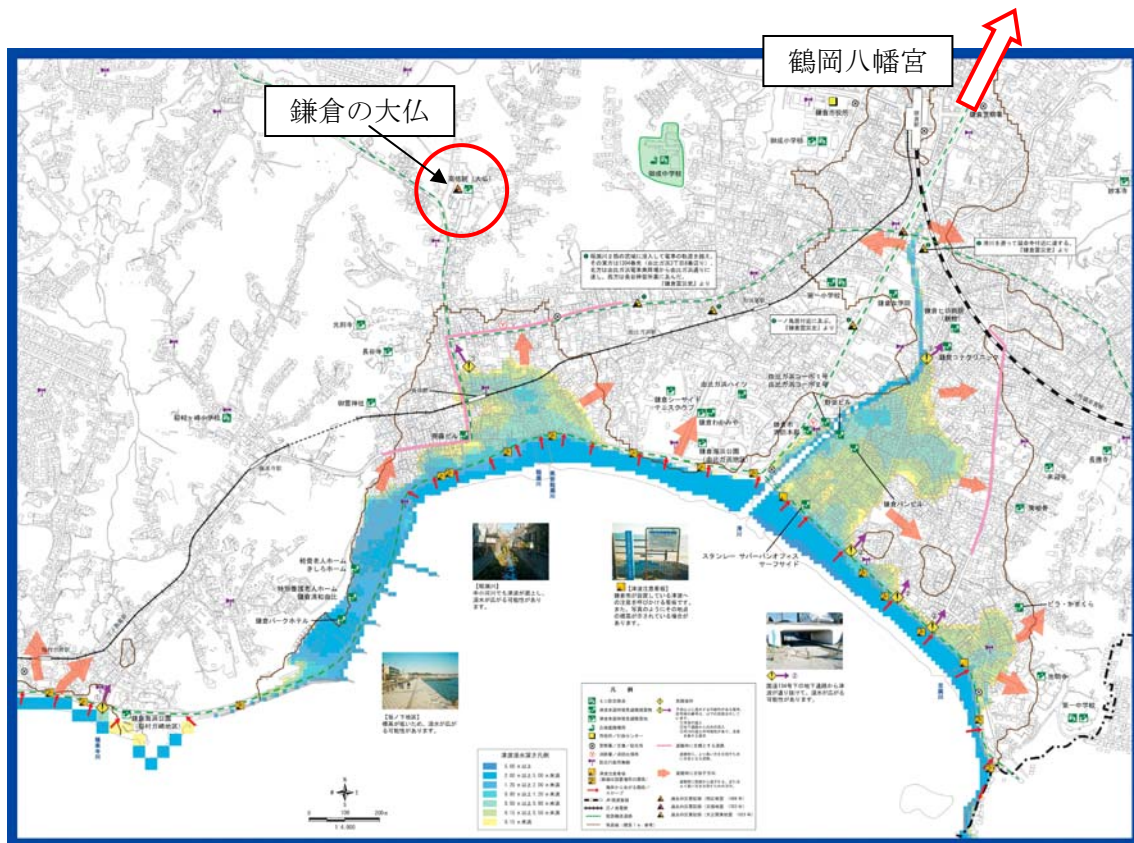
図1 鎌倉市津波ハザードマップ（平成21年7月作成）（鎌倉市 HP より）
