3 . 現地調査結果の概要

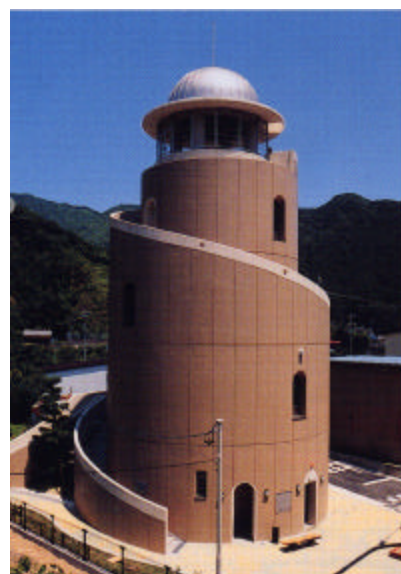
錦タワーの全景

紀勢町錦地区は錦湾の奥に位置する漁業の盛んな地区である。同地区は、昭和19年12月7日の東南海地震津波により、死者64名、流失全壊家屋447戸、半壊浸水家屋235戸、船舶被害101隻という大きな被害が生じ、三重県下においては最も死者数が多かった地区である。同地区の津波対策として、緊急避難塔・錦タワーが平成10年に築造されました。紀勢町役場総務課の小山課長補佐のご案内で錦タワーを見学した。錦タワーは鉄筋コンクリート5階建(高さ21.8m)で、2階から5階までが避難スペースとして利用できるようになっており、収容能力は500名である。避難スペースのフロアの高さは東南海地震津波の高さ(6.5m)を基準として、浸水しない高さ(2F・8.1m)に設定されている。また、錦地区においては錦タワー以外にも避難所が整備されており、その1つを見学した。避難所には緊急の際に使用する機材(発電機、懐中電灯、等)が備え付けられていた。

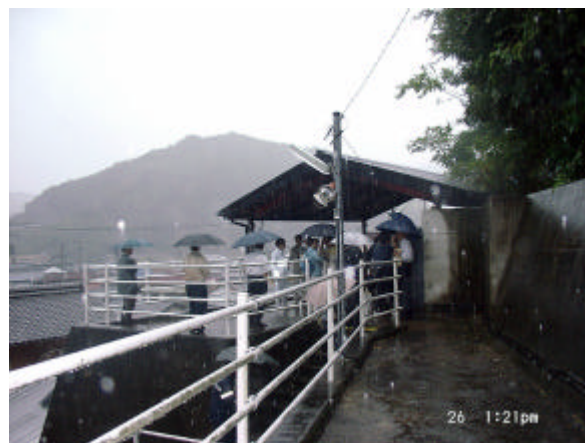
山の斜面にある避難所

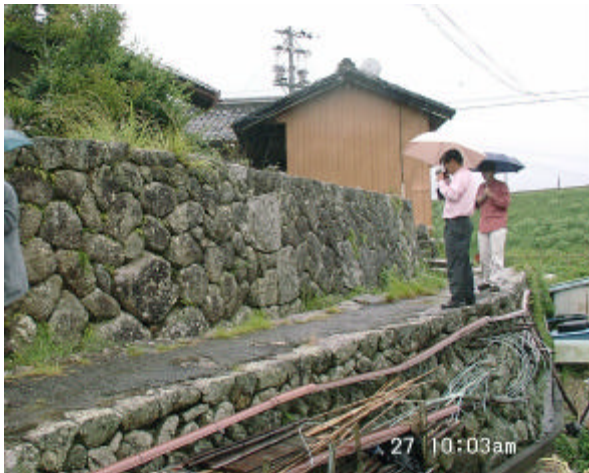
安政東海地震津波の「津波留」

新鹿公民館において新鹿地区の住民の方々と意見交換会を持つことができました。住民の方からは、東南海地震と津波の体験談や避難の心得、津波防災対策の提案などを聞くことができました。地元では、津波防波堤の設置、防潮水門の設置を望んでいるようでした。また、熊野市防災課から熊野市における津波防災の取り組みとして、地震・津波に対する日常の心得(防災マニュアル)による区民への呼びかけ、地震・津波対策についてご説明いただいた。同地区には、宝永、安政、東南海の各津波の痕跡を示す水位標があるため、これを見学した。

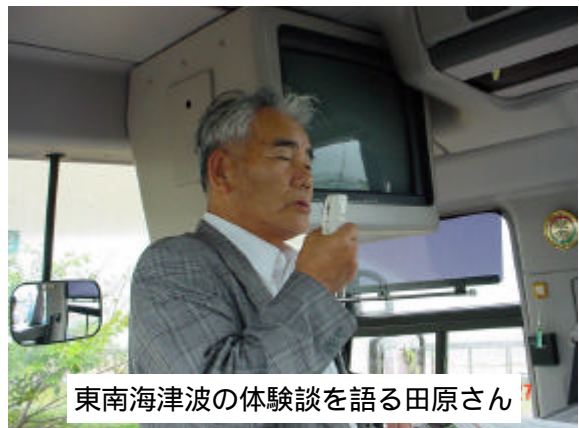
那智勝浦町は那智湾、勝浦湾の奥に市街地が形成されており、観光地として有名な町である。同町では、東南海地震津波により死者 27 人、流失家屋 76 戸、床上浸水 621 戸の大きな被害が生じており、和歌山県で最大の被害であった。津波の高さは 6m 程度であったことが表らにより明らかにされている。雨の降る悪天候の中、那智勝浦町総務課の田原さんのご案内で浜の宮にある王子神社境内で津波の到達点を見学した。

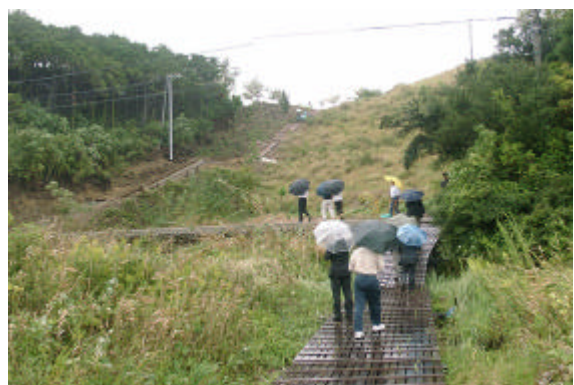
大水崎避難路

串本町では、串本町役場と住民代表の方のご案内で大水崎地区にある住民が自ら造った避難路を見学した。現在は町の予算により完成を目指した工事を実施中である。また、袋地区の避難路も見学した。袋地区は、昭和南海地震津波の時に串本町で最も津波の高さが高く（6m）、被害の大きかったところである。現地を見た感想としては、避難路に手摺や照明が未整備であったり、急勾配であることなどの改善すべき点

が見受けられた。

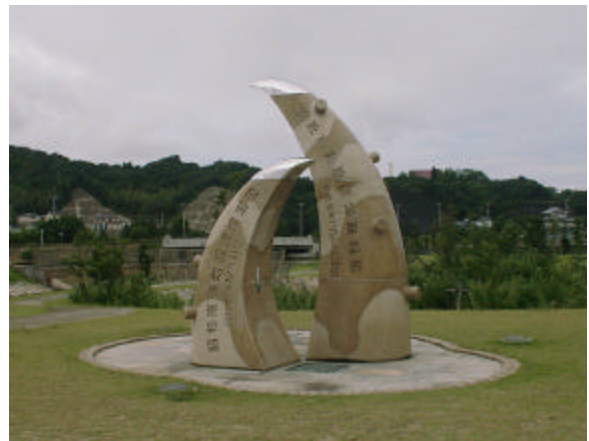
内之浦干潟公園内の津波モニュメント

田辺市総務課の新谷参事と浦辺企画員のご案内で、内之浦干潟公園内にある津波モニュメント、山祇神社の津波痕跡（安政および昭和南海）、東光寺にある宝永地震津波の水位標、津波碑、昭和南海地震津波の供養塔を見学した。内之浦干潟公園の東側には、昭和南海地震津波の後に集団で高地移転した住宅群が建ち並んでいた。

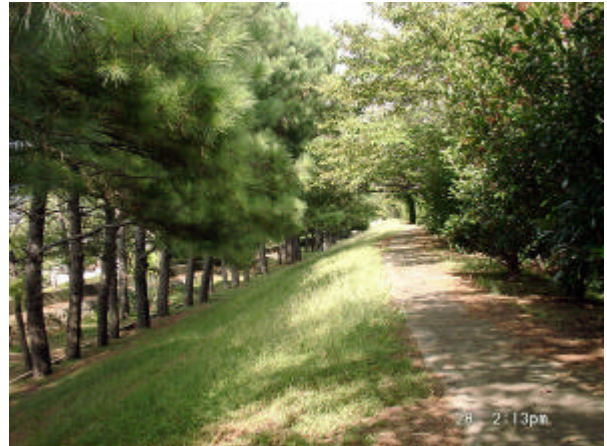
広村堤防

広川町は、戦前の小学国語読本にあった津波防災を題材とした「稲むらの火」のモデルになった町である。その主人公である五兵衛のモデルとなった浜口梧陵が安政津波の後に私財を投じて造らせた津波堤防を広川町中央公民館の清水館長のご案内で見学した。この津波堤防は、全長約 600m、高さ 5m、根幅 20 m、天端幅 2m で人夫延 56,736 人を要した。この堤防があったため昭和南海地震津波による被害が町の中心には及ばなかったと言われている。清水館長は、浜口梧陵の功績について自ら作成した布製の資料で、熱心にご説明下さった。清水館長の説明の後、現在、和歌山県が湯浅広港で計画中の湾口防波堤の概要について、和歌山県港湾課の宮井技師よりご説明があった。
